Humada reparará su maltrecha iglesia cerrada desde hace un año

El Ayuntamiento está a punto de licitar la obra de consolidación y restauración de la cubierta por 100.000 euros, de los cuales un 20% han sido aportados por los habitantes y turistas

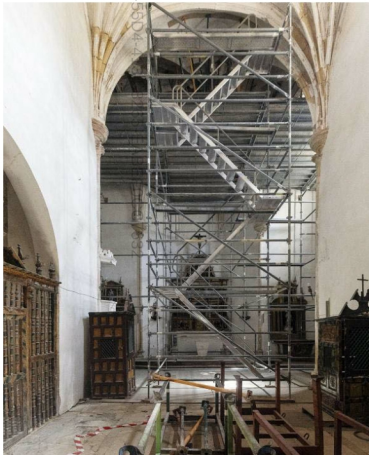
Este andamio es el elemento que ha preservado la integridad del templo durante los últimos doce meses. | FOTOGRAFÍA: PATRICKA

Los vecinos de Humada cumplen estos días doce meses sin misa en el interior de su iglesia de San Miguel de Arcángel. Hace ya varios años se empezaron a detectar los primeros problemas tanto en la bóveda como en la cubierta, aunque no fue hasta septiembre de 2023 cuando se desprendieron los primeros cascos de piedra en el interior del templo. Tal problema, que afortunadamente no causó daños personales «si materiales ya que originó un boquete en el suelo» ya que no había nadie dentro, se logró atajar con la colocación de un cuerpo de andamios para evitar más caídas de claves y la sujeción de la bóveda.

Y es que, si no fuera por esta solución, que «sostiene» la iglesia desde el suelo hasta el techo y que cumple ahora un año, los vecinos reconocen que con toda probabilidad el templo se habría venido abajo hace ya mucho tiempo. «Eso nos ha obligado a incurrir en más gastos», explican los vecinos de este pequeño municipio, que a pesar de ser cabeza de Ayuntamiento de otros doce, apenas cuenta con una decena de casas abiertas durante todo el curso. Con unos recursos propios muy exigidos y una actuación que apremia, el Ayuntamiento logró acceder a una ayuda de 80.000 euros dentro del convenio de las góndaras de la Diputación para acometer las obras de consolidación y restauración de las cubiertas. Sin embargo el arreglo en cuestión está valorado en unos 100.000 euros, por lo que aún quedaban por recabar 20.000.
